指定文化財公開資料

江藤家住宅

国指定重要文化財 平成 17 年(2005) 12 月指定

概要

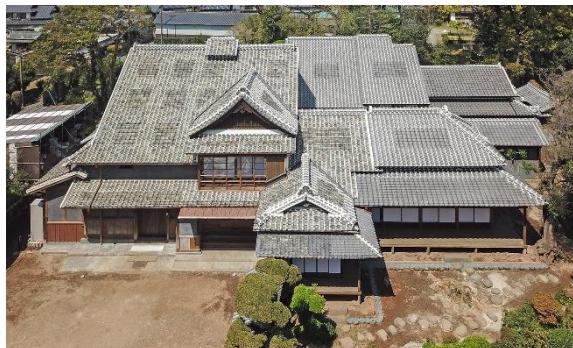
木造一部2階建。桟瓦葺。建坪196坪(647m²)、1階157坪、2階39坪)。23部屋。

煙出しをもった大屋根造の主屋は、基本的には熊本の典型的六間造りで、「匚」の字型の建築です。

主屋正面 熊本地震復旧後 (提供: 松井建設株式会社)

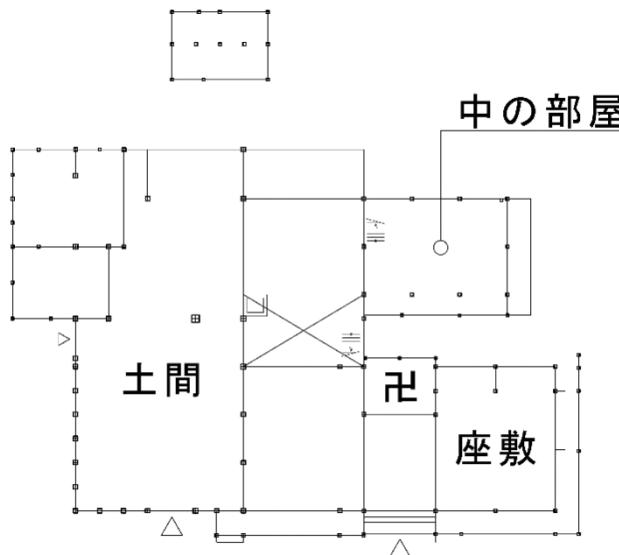
現在の原形である文政13年(1830)の平面は右図のような規模であり、熊本地震後の復旧工事における解体時の調査から、広間2階の部屋もこの頃からあったと考えられます。

文政13年の平面図 ※想定

嘉永元年(1848)には現在の次の間の東に座敷(10畳)を拡げました。また明治18年(1885)に座敷・客間が修繕され、さらに明治31年(1898)に仏間の南側に客間(6畳)を増築しました。これに伴い、仏間の南側にあった式台の機能は、広間の南側に移されました。

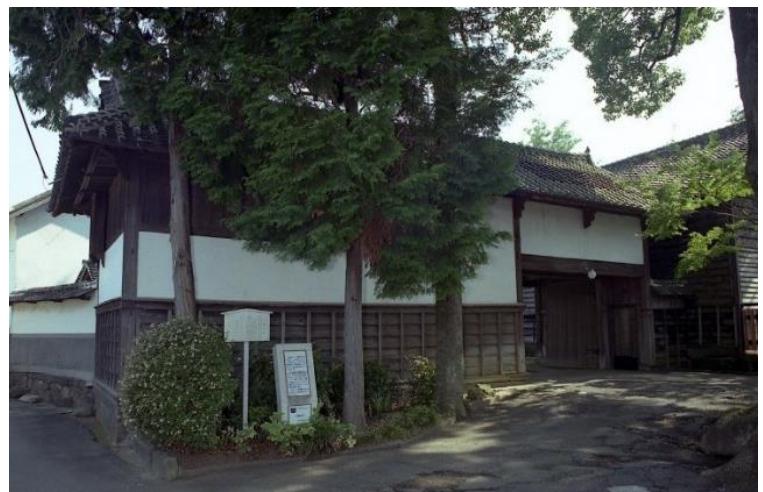
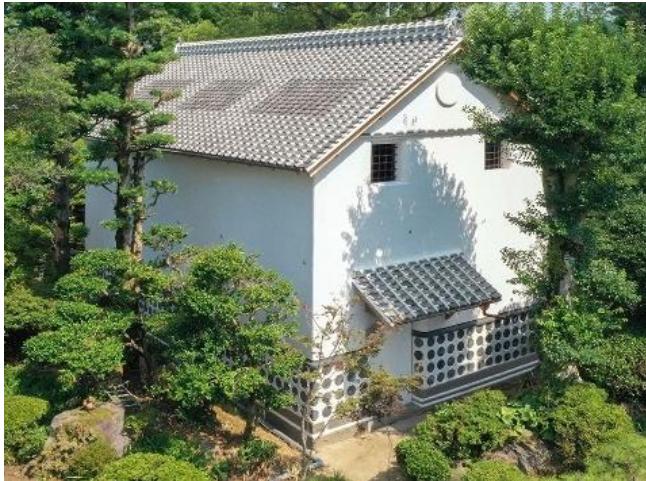
木造2階建。桟瓦葺。桁行12.6m・梁間4.0m。西側入主屋・東側切妻。

住宅の玄関として、樟の大木に守られるかのような白壁造・下見板張の造りです。敷地外部の西・南側にのみ彫刻を施した持送りを備えており、表構えを意識した意匠的特徴が見られます。

小屋組は東西に1本の大きな牛梁を貫き通しており、その墨書きから天保15年(1844)の建築と考えられます。1階は東2間が門で、西側が2室の物置となっており、2階の西側は棹縁天井の室で北側壁に入口があり、外階段が取り付けられていました。

熊本地震被災前 復旧工事中

熊本地震復旧後 (提供: 松井建設株式会社)

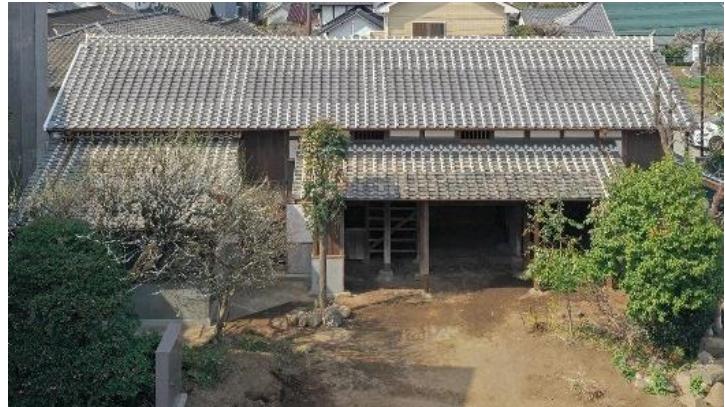
木造平屋建、桟瓦葺。
桁行16.4m、梁間4.5m。
切妻造、東面下屋庇付。

北側が3つに分かれる馬小屋、南側が物置です。物置東に待合所を増築しています。小屋組は南北に牛梁を貫いています。

鬼瓦に文政6年(1823)の銘があり、主屋や長屋門と構造技法がほぼ同じであるから、この頃の建築と思われます。

熊本地震復旧後 (提供: 松井建設株式会社)

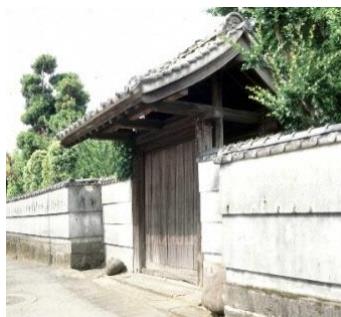
木造薬医門、桟瓦葺。桁行2.3m、梁間1.2m。切妻造。

組物のない簡素なつくりの薬医門ですが、破風板には若葉付の渦文を施しています。渦文の形状から、江戸末期の建築と考えられます。

熊本地震被災前
復旧工事中

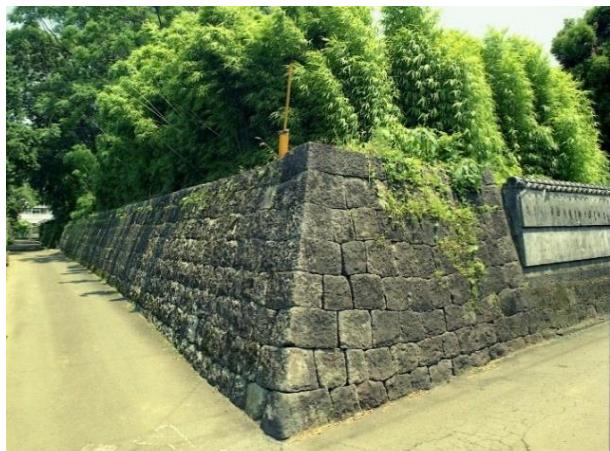
また、屋敷北側には、高さ2.5mほどの石垣がめぐらされ、敷地を区切っています。途中で外側の水路を引き込んで、邸内西北の水廻りを形成しています。

石垣 熊本地震被災前 復旧工事中

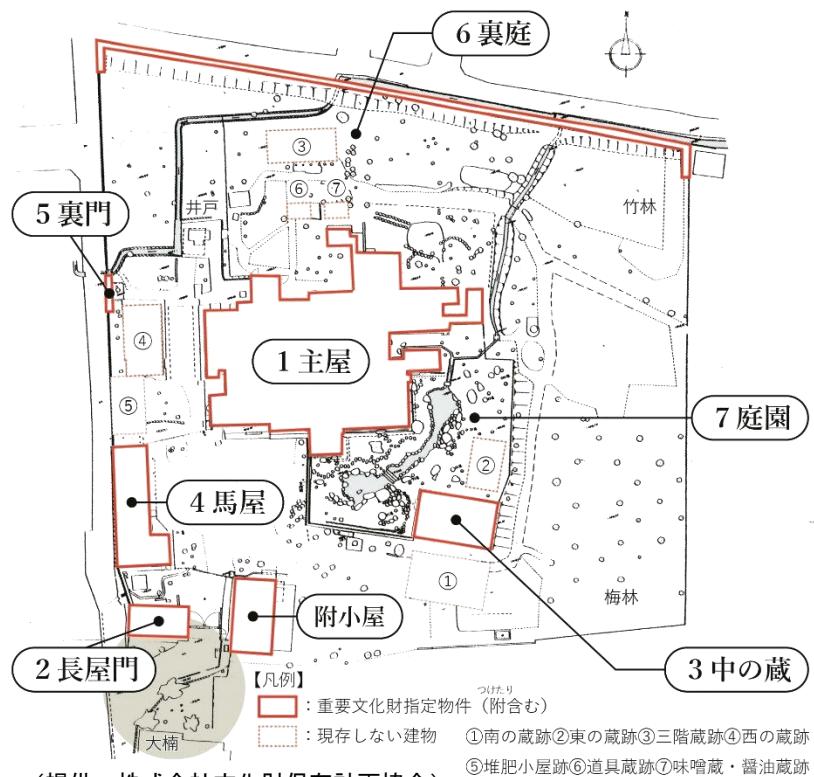
○長屋門から蔵、馬屋などの附属施設が主屋を取り巻くように配され、水路や石垣を含めて江戸末期の屋敷全体の構成をよく保っている。

(提供: 株式会社文化財保存計画協会)
